Salud y enfermedad del “santuario del manatí”

Teresa Álvarez Legorreta

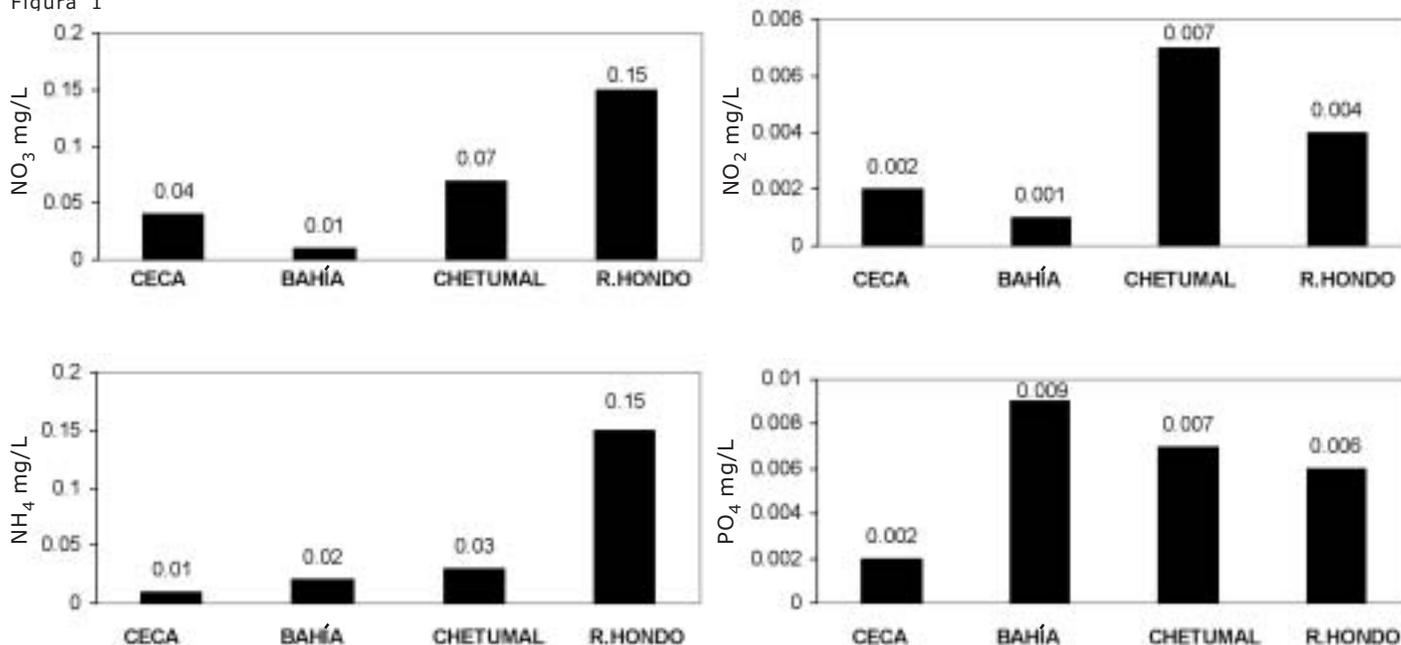
Figura 1

Fig. 1.- Comparación de los niveles máximos permisibles de los CECA, con las concentraciones de nitratos (NO₃), nitritos (NO₂), amonio (NH₄) y ortofosfatos (PO₄), encontrados en la Bahía de Chetumal y los sitios considerados como fuentes de contaminación.

encontraron elevadas concentraciones de nitrógeno y fósforo, que sobrepasan los límites máximos permisibles establecidos en la legislación ambiental mexicana para la protección de la vida acuática en aguas marinas (Criterios Ecológicos de Calidad del Agua, CECA). En la figura 1 se puede observar cómo las aguas que provienen del Río Hondo y de los sitios localizados al margen de la bahía donde se asienta la ciudad de Chetumal, son las principales fuentes de estos nutrientes.
