Comentarios en torno a una fotografía histórica. La metamorfosis de una ciudad: Villahermosa, Tabasco

Comments on a historical photograph. The metamorphosis of a city: Villahermosa, Tabasco

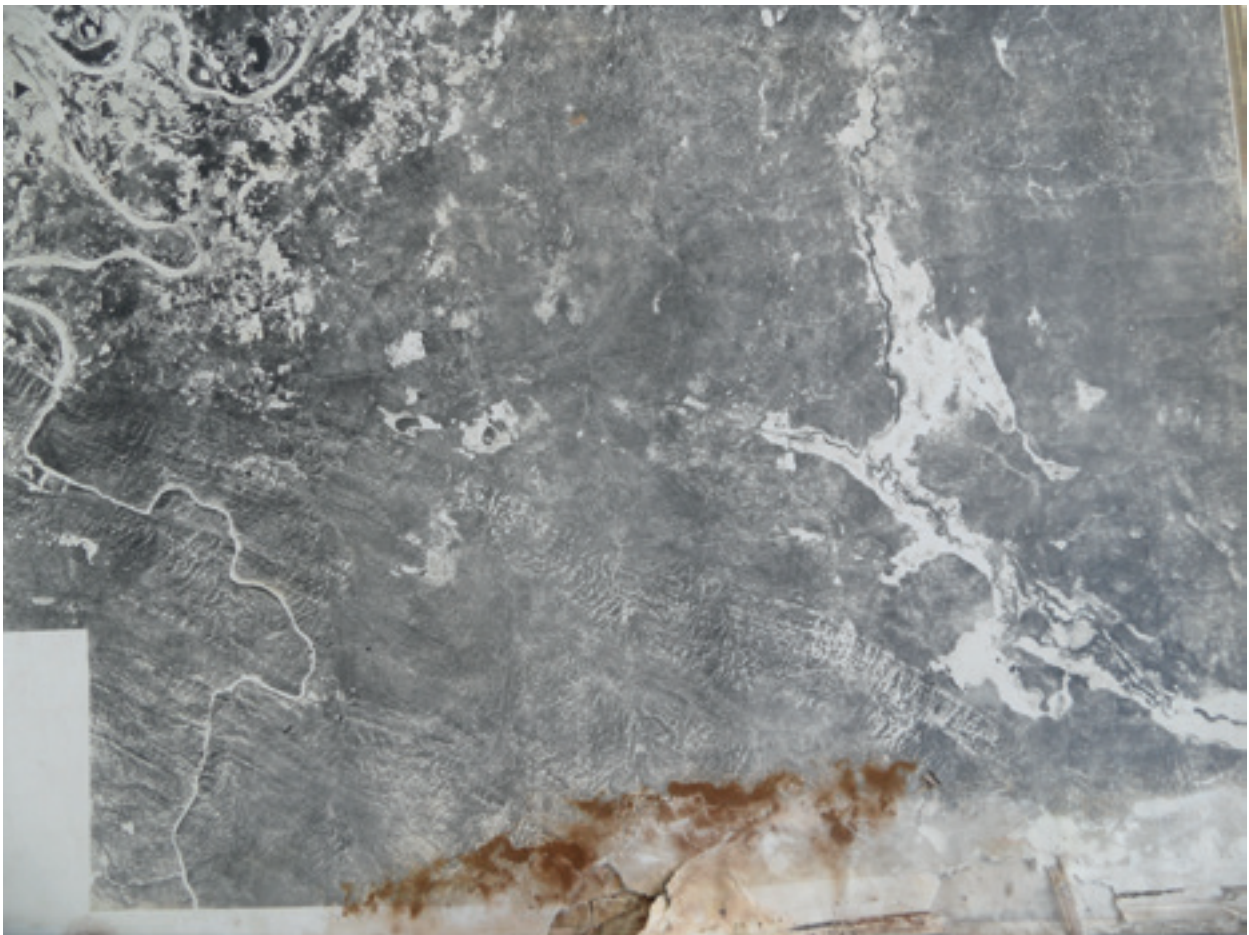
Imagen 1: Estado de una aerofoto sin tratamiento

Si bien hoy la información está en estantería y planeros, fue necesario realizar un intenso proceso previo de tratamiento. Dado el clima del estado de Tabasco, tropical lluvioso con una temperatura media anual de 26° centígrados, propicio para la proliferación de insectos, microorganismos, roedores y hongos producidos por la humedad, la información se mantiene en constante inspección. El CDEA cuenta con un área donde se inician los procesos de estabilización (limpieza), fumigación, intervenciones menores y encuadernación rústica, sustituyendo los agentes contaminantes como grapas, broches metálicos y carpetas acidificadas. En el caso de fotografías (como la aerofoto que nos ocupa) el tratamiento es:

1. Fumigar con una pastilla de phostoxín (fosfuro de aluminio) para eliminar los hongos presentes en el centro y orilla, provocando que las moléculas del papel se debiliten, ocasionando la pérdida en un área de la imagen. Cabe aclarar que para realizar la fumigación se debe aislar un área pequeña con plástico y cinta canela durante 24 horas ya que el químico es muy tóxico.

2. Posteriormente se ventila el área y se continua la estabilización por medio de limpieza en seco con brocha de cerdas suaves (pelo de camello) y algodón para no dañar la emulsión fotográfica al momento de eliminar el polvo acumulado. Como esta fotografía presentaba algunas rasgaduras, sobre todo en las orillas, se procedió a la intervención menor con papel japonés tengujo y adhesivo metilcelulosa (derivado de la celulosa que se encuentra en plantas) para unir las rasgaduras; no se realizaron injertos en la parte faltante, pero sería una de las medidas necesarias a futuro.

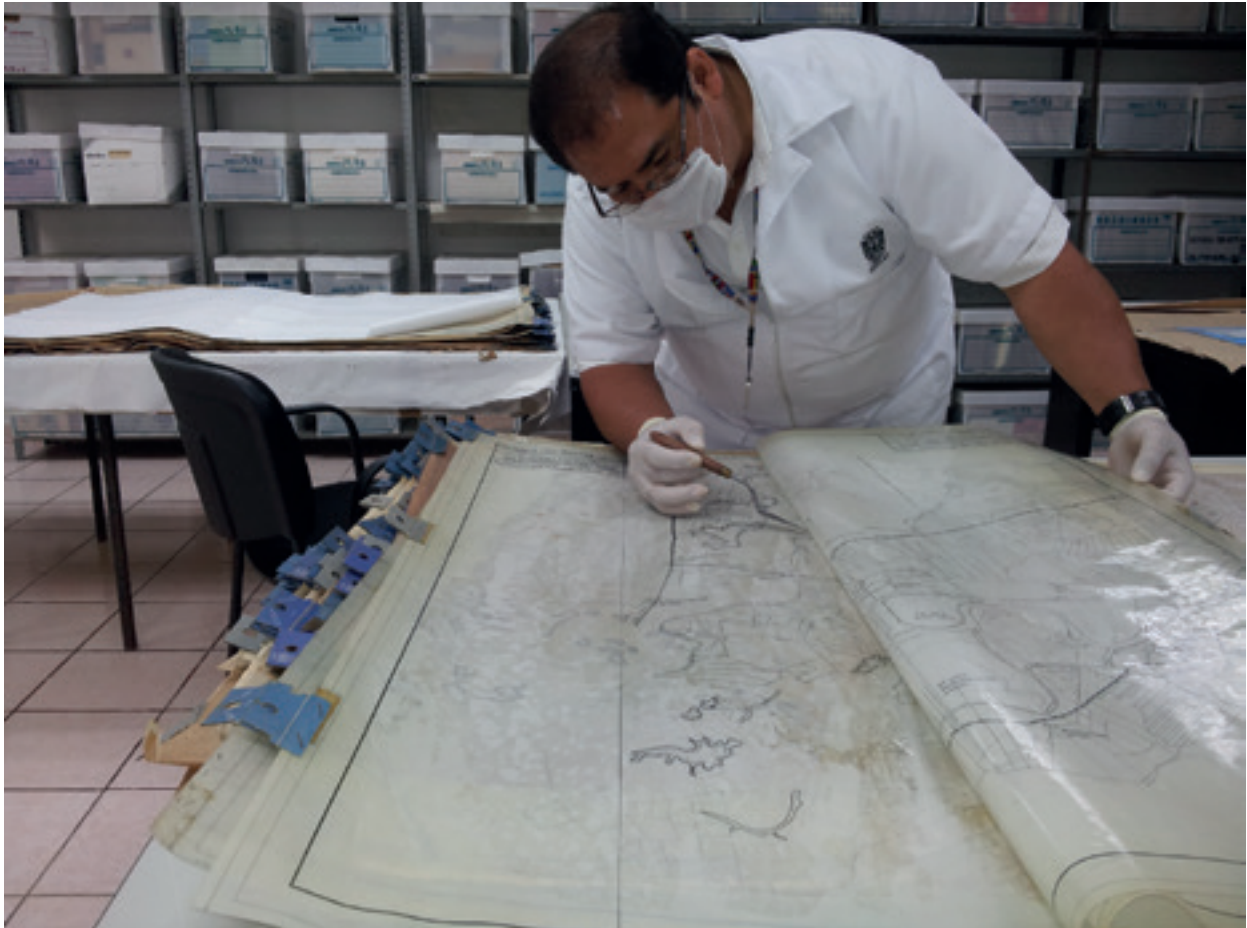
Imagen 2: Proceso de tratamiento a los documentos en el taller del CDEA

3. La imagen se digitaliza en alta resolución, para que al ser solicitada por el público se evite la manipulación de los originales. También se promueve la difusión en medios electrónicos y publicaciones (AGN: 2015). La aerofoto en cuestión se digitalizó con una resolución de 1200 dpi, lo que permitió identificar lugares, construcciones y algunos cuerpos lagunares de la Villahermosa de los años 30's que hoy no existen.

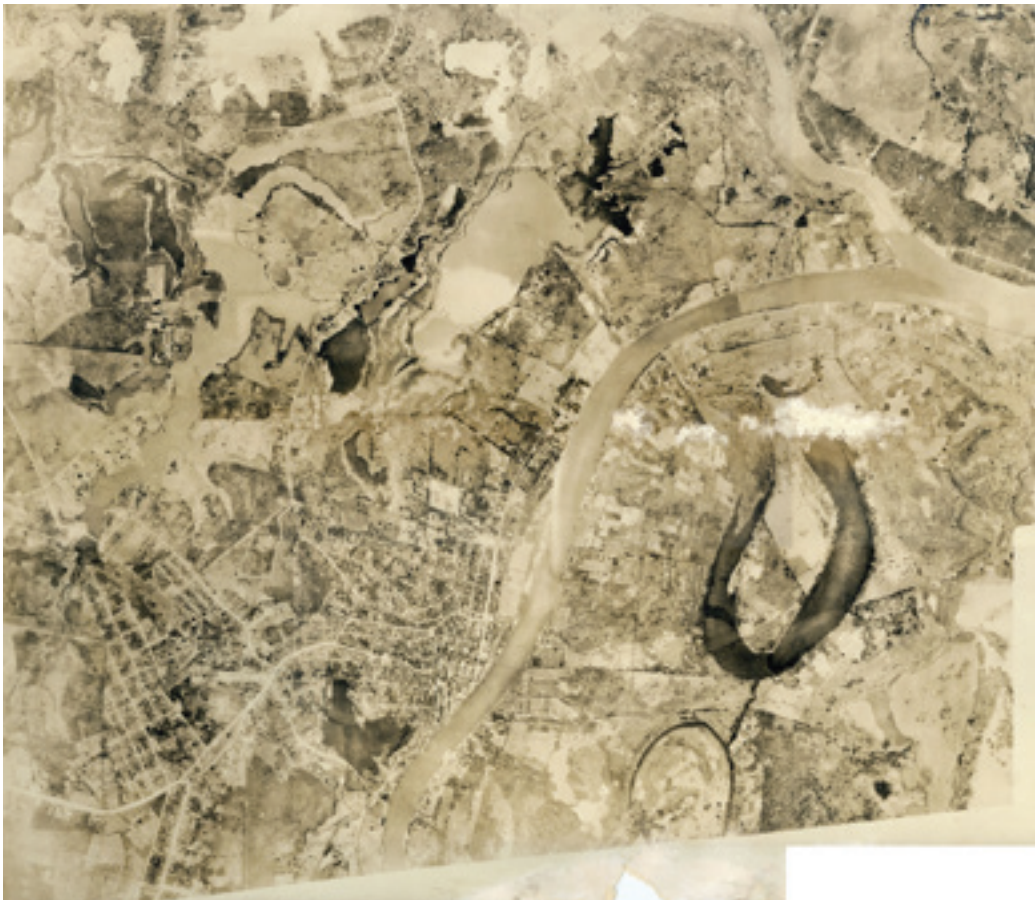
Imagen 3. Villahermosa y alrededores, 1931-1934

La digitalización permitió importar la fotografía al programa ArcMap 10.2 y, previa identificación de coordenadas y puntos de control, se georeferenció. Así fue como se lograron comparativos con imágenes actuales con escalas que permiten la visualización fina de los detalles (incluso de 1:1000) y que posibilitan a futuro efectuar polígonos y líneas para contrastar e interpretar cambios en el paisaje. Hasta el momento, se desconoce el propósito original por el cual se ordenó esta aerofoto, pero la calidad y proceso con el cual se efectuó presenta la posibilidad de hacer valoraciones retrospectivas georeferenciadas que alientan preguntas para la historia ambiental no sólo de Tabasco, sino de la planicie costera del Golfo de México.

La aerofoto que nos ocupa muestra que en ese tiempo aún no existía el malecón Carlos A. Madrazo, obra que se realizó en tres etapas: durante la primera se construyeron mil metros lineales que comprendieron desde la que sería la carretera Circuito del Golfo (parte de la hoy avenida Ruiz Cortines) hasta Lerdo de Tejada en 1962; el siguiente año se continuó con la segunda etapa que abarcó hasta la calle Vázquez Norte; por último, en 1964 se terminó hasta donde actualmente se encuentra el reloj floral (De la Peña, 2015). Tampoco se había construido aún la carretera Circuito del Golfo -cuya primera parte fue inaugurada en 1957 por el entonces gobernador general Miguel Orrico de los Llanos- ni el puente Grijalva I, inaugurado en 1965 en el oeste de la ciudad. De esta manera se pudo confirmar, en un primer momento que la imagen fue tomada antes de 1950 y que cuenta con una antigüedad mayor a 66 años.

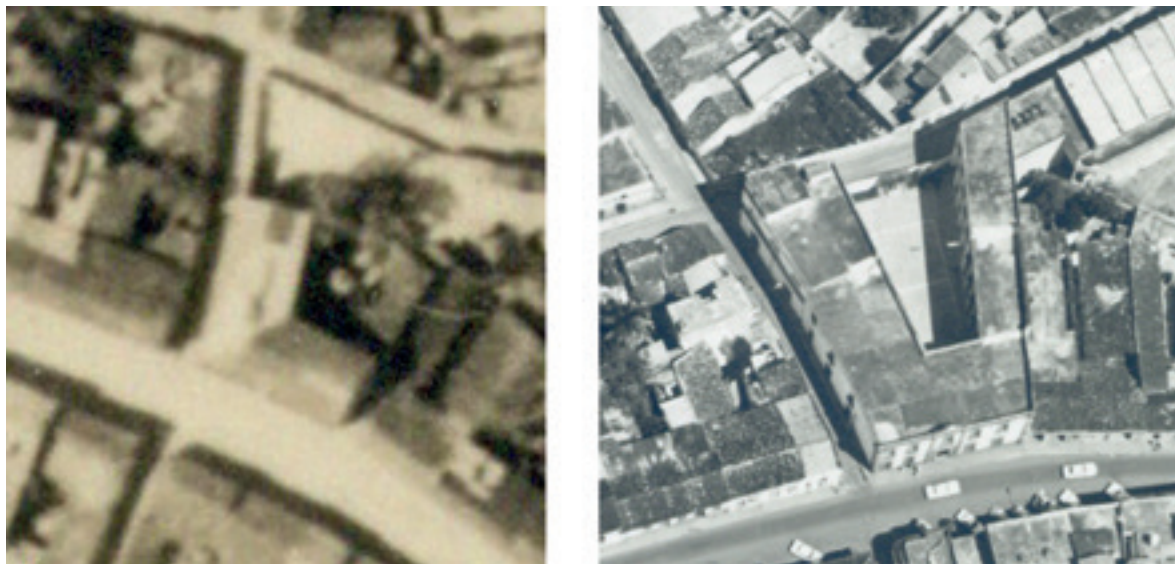
Imagen 5. Comparativo de imagen de Villahermosa y alrededores (detalle), 1931-1934; y otra con fecha de finales de los años setenta

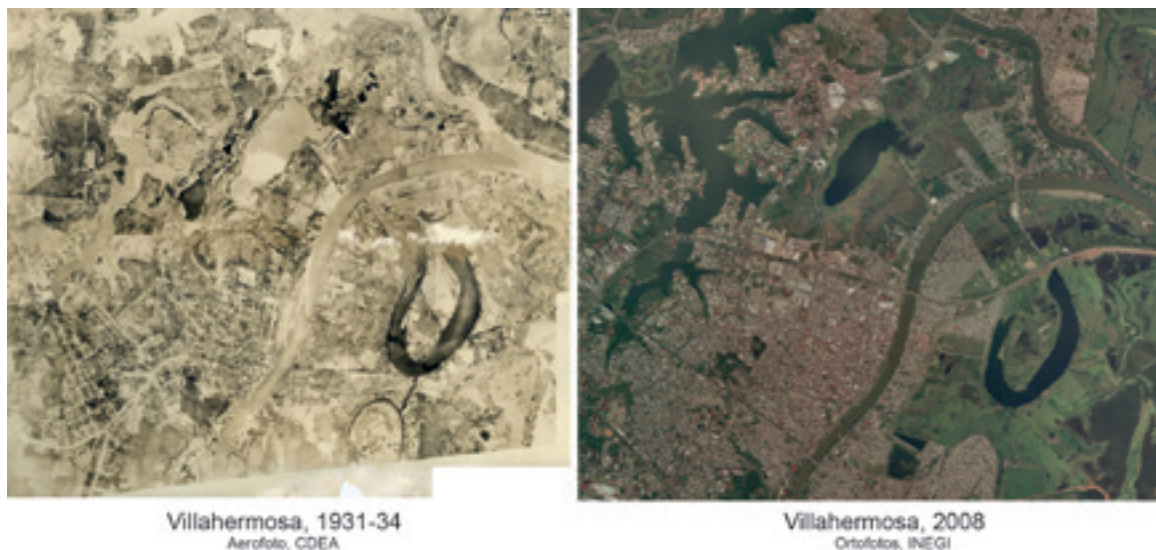
Imagen 10. Comparativo de imagen de Villahermosa, 1931-1934; y Ortofoto de INEGI, 2008

1. El paisaje tuvo profundos y significativos cambios en el delicado equilibrio hidrológico de la planicie central de Tabasco. En la parte superior de la imagen, al acercarse a los detalles se perciben los múltiples arroyos que surtían la actual laguna de las Ilusiones. Tales arroyos, cuantiosos, se conectaban con el río Carrizal como el que todavía puede observarse en tierra, abandonado y seco, en los inicios de la colonia Campestre y conocido en tiempos de esplendor como río “El Espejo”. En efecto, hoy ahí se encuentran colonias residenciales como Campestre, Carrizal, la Choca y Tabasco 2000, sitios que ocultaron o desaparecieron las arterias que surtían a esta enorme laguna hoy con el status de Reserva Ecológica promulgada en febrero de 1995 con poco más de 220 hectáreas, y con serios problemas para sustentar vida en sus aguas. Asimismo, se observan severas modificaciones en el cauce del río Carrizal.

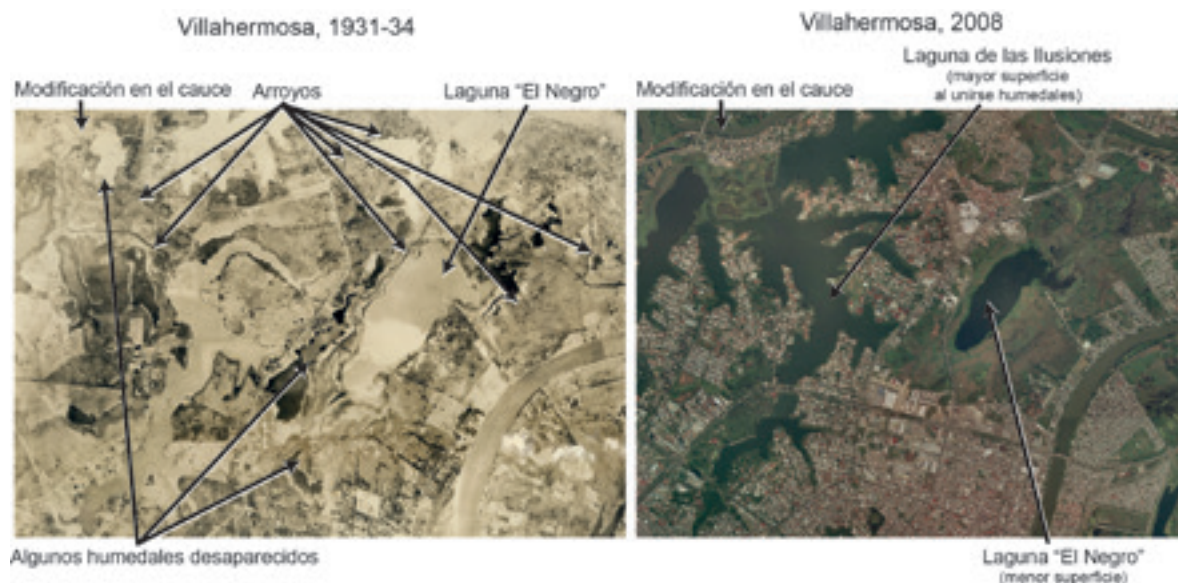
Imagen 11. Comparativo de ríos, arroyos y humedales en imagen de Villahermosa, 1931-1934; y Ortotofo de INEGI, 2008

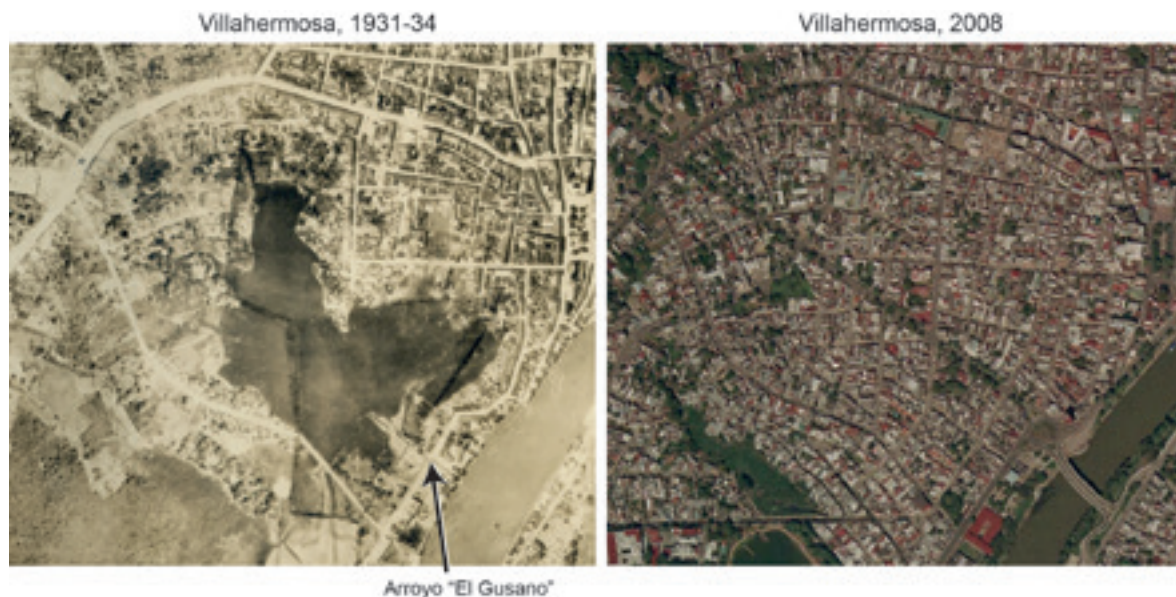
Imagen 12. Comparativo sobre Laguna la Pólvara en imagen de Villahermosa, 1931-1934; y Ortotofo de INEGI, 2008

2. En la laguna Mayito y la Pólvara, se distingue el arroyo llamado “El Gusano” conectado con el río Grijalva. Una zona de amortiguamiento que ante escurrimientos surtía de agua a tales humedales (incluida la laguna Curahueso que no alcanza a mostrarse en la aerofoto). En este caso, se cortó esta arteria, lo que sumado a la construcción de calles sobre el entonces playón y el ya desaparecido arroyo “El Jícara” (del cual se observa sólo el calce) generó una preocupante condición de vulnerabilidad ante inundaciones extraordinarias en el centro y corazón de la ciudad, el ahorcamiento del cauce y la pérdida de las conexiones naturales con los humedales aledaños, de los cuales el único que sobrevivió fue la laguna de Mayito con una superficie menor a la observada en la aerofoto.

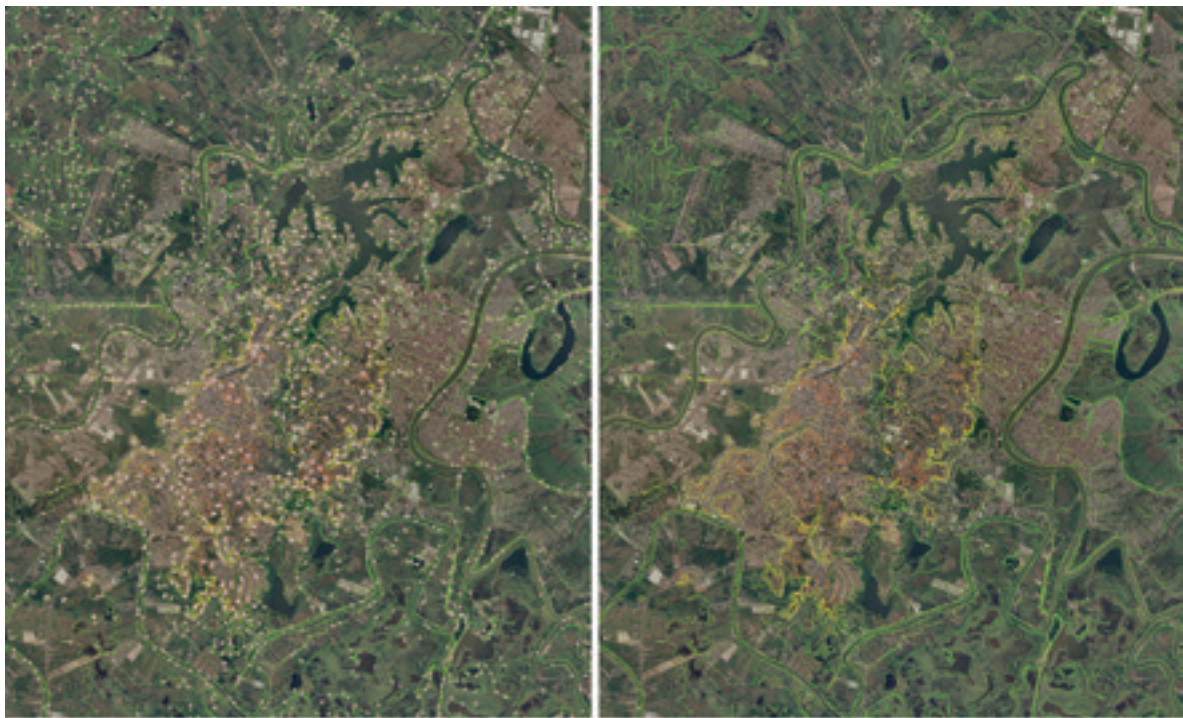
Imagen 13. Comparativo de curvas de nivel a 2 metros sobre ortotofo de INEGI, 2008

Curvas de elevación cada 2 metros

4. Como dato relevante puede percibirse que las mayores elevaciones estuvieron en los pueblos de Atasta y Tamulté, antiguos caseríos indígenas, lo que indica que previo al asentamiento novohispano reconocido como fundador de Villahermosa, ya existía gente que establecía una estrategia de reconocimiento territorial marcada por la experiencia. Hasta nuestros días, son los sitios con menor impacto por inundaciones.
