Las norias, elemento central para la producción ganadera en una hacienda del altiplano potosino en el último tercio del siglo XIX

Waterwheels, a Central Element for Livestock Production in a Ranch in the Potosí Highlands in the Last Third of the 19th Century

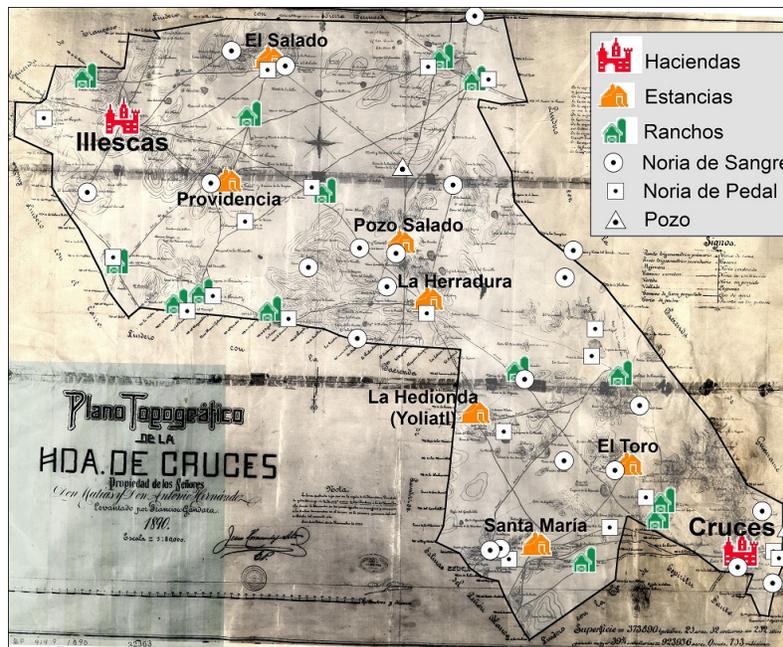
Figura 2. Plano de la hacienda de Cruces de Francisco Gándara (1890)

al mercado nacional (Mendoza y Del Castillo, 1891). García (1883) señala que en la hacienda de Cruces había extensos terrenos de crianza con abundantes pastos para la producción de ganado mayor y menor y que el agua requerida para ello se obtenía de pozos (Figura 2).

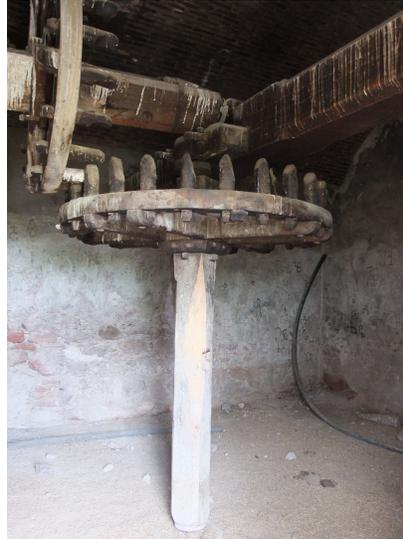
Foto 1. Maquinaria de la noria por lo alto de San Miguel

En las norias por lo bajo, conocidas como hispánicas, la maquinaria se encontraba dispuesta por debajo del nivel de atalaje y tiro del animal y constaban de un par de ruedas dispuestas perpendicularmente y engranadas de tal manera que la de giro horizontal y eje vertical arrastraba en su movimiento a la de giro vertical y eje horizontal. En las “norias por lo alto” la maquinaria constaba de tres ruedas dispuestas por encima del nivel de atalaje y tiro del animal y constaba de un eje vertical, un malacate que hacía girar dicho eje, una rueda de aire engranada con una rueda de agua que se unía a un eje horizontal que hacía girar la rueda con la cuerda sin fin que tenía atados cangilones de madera (Foto 1).

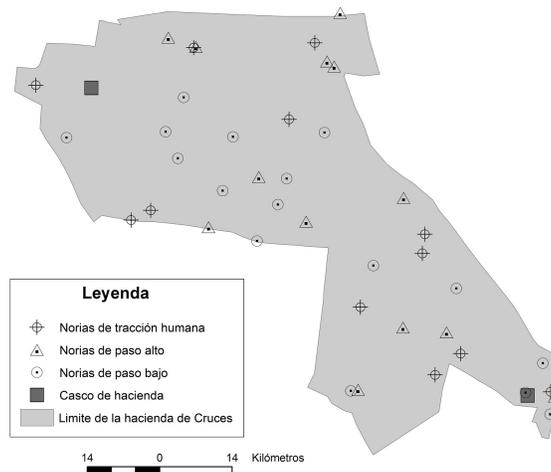
Figura 3. Distribución por tipo de noria

De acuerdo con la Figura 3 hacia fines del siglo XIX, la hacienda de Cruces contaba con 38 norias, 11 norias de tracción humana y 27 norias de tracción animal o de sangre (12 movidas por lo alto y 15 movidas por lo bajo). El trabajo de campo permitió no sólo la ubicación precisa de todas las norias, sino el levantamiento de información sobre características estructurales y vocación productiva de todas ellas.

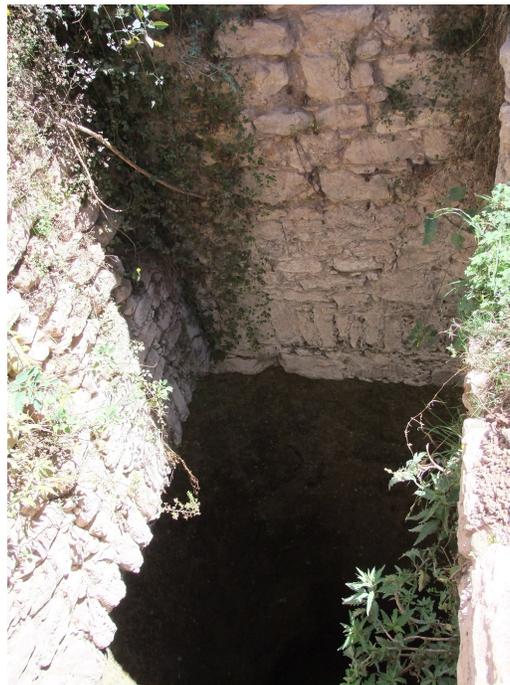
Foto 2. Pozo de la noria de San Antonio el Mezquite

Los pozos tenían una profundidad cercana a los 10 metros, una “boca” rectangular de 3.5 x 2.5 metros con labios y paredes revestidos con mampostería (ademe), para evitar los desprendimientos de rocas y la ceguedad del manadero (Foto 2). El mantenimiento del pozo se hacía a través de una galería de drenaje contigua.

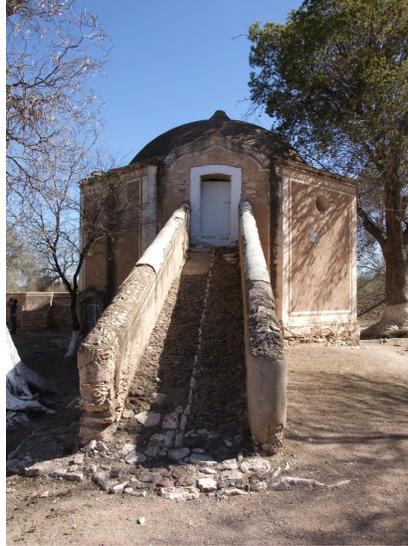
Foto 3. Edificio de la noria de Providencia

Las construcciones de las norias de tracción humana se levantaban unos 2 metros sobre el suelo para permitir el acceso directo a la boca del pozo. Éstas eran de pequeñas dimensiones, de planta rectangular con techumbre plana de viguería o bóveda de cañón corrido y escalinata de acceso. Los edificios para albergar las norias de sangre eran de mayores dimensiones y sus características arquitectónicas variaban en función de la maquinaria utilizada. Las norias por lo alto, de planta rectangular, se construían a ras de suelo y solían tener techumbre plana de viguería o bóveda de cañón corrido. Las norias por lo bajo, por su parte, se levantaban unos 4 metros sobre el suelo, eran de planta poliédrica (hexagonal u octagonal), con cúpulas de tabique, con o sin remate, y rampa de acceso bardeada de piedra. El uso de contrafuertes en la construcción era frecuente (Foto 3).

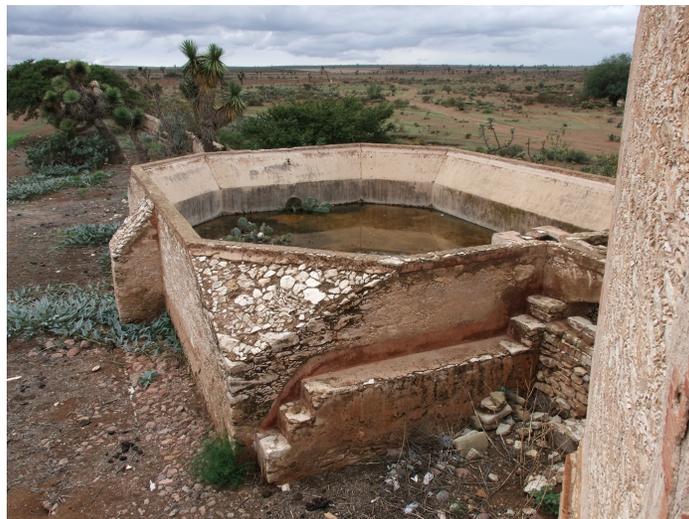
Foto 4. Alberca de la noria de Santa Bárbara

Permitía almacenar el agua extraída de los pozos, se construía de gruesos muros de piedra repellada, normalmente de planta poliédrica, con o sin contrafuertes (dependiendo sus dimensiones) y que podían estar adosadas al edificio de la noria o conectarse a él mediante un arco de piedra. En ocasiones se construía una escalinata puente lo que permitía subir al borde de la pila y comunicaba ambos lados del conjunto (Foto 4).

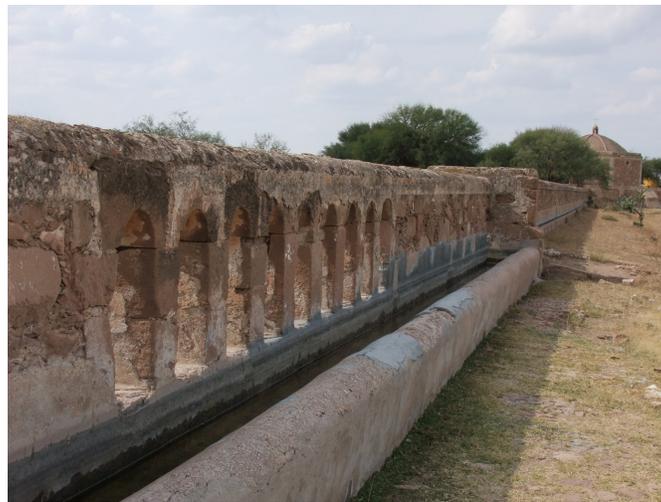
Foto 5. Abrevaderos de la noria de Guadalupe

Solían estar adosados a la pila, aunque en ocasiones se conectaban mediante un arco de piedra, y constaban de un muro por donde se conducía el agua mediante un caño, casi siempre cubierto y, a ambos lados, un largo bebedero cuyas dimensiones se ajustaban al tipo de ganado. Frecuentemente se construía una escalinata puente de piedra entre el bebedero y la pila, lo que permitía el paso de un lado a otro del conjunto. A lo largo del bebedero solía construirse una plataforma o rampa de piedra inclinada para soportar el pisoteo de los animales (Foto 5).
